**YTTRANDE över ro-ro
passagerarfartyget STENA
JUTLANDICA -SEAN- kollision med
kemikalietankfartyget BREVIK -SJBU-
1998-01-23**

Utredningsstaben Bd Björn Molin, 011-19 13 27

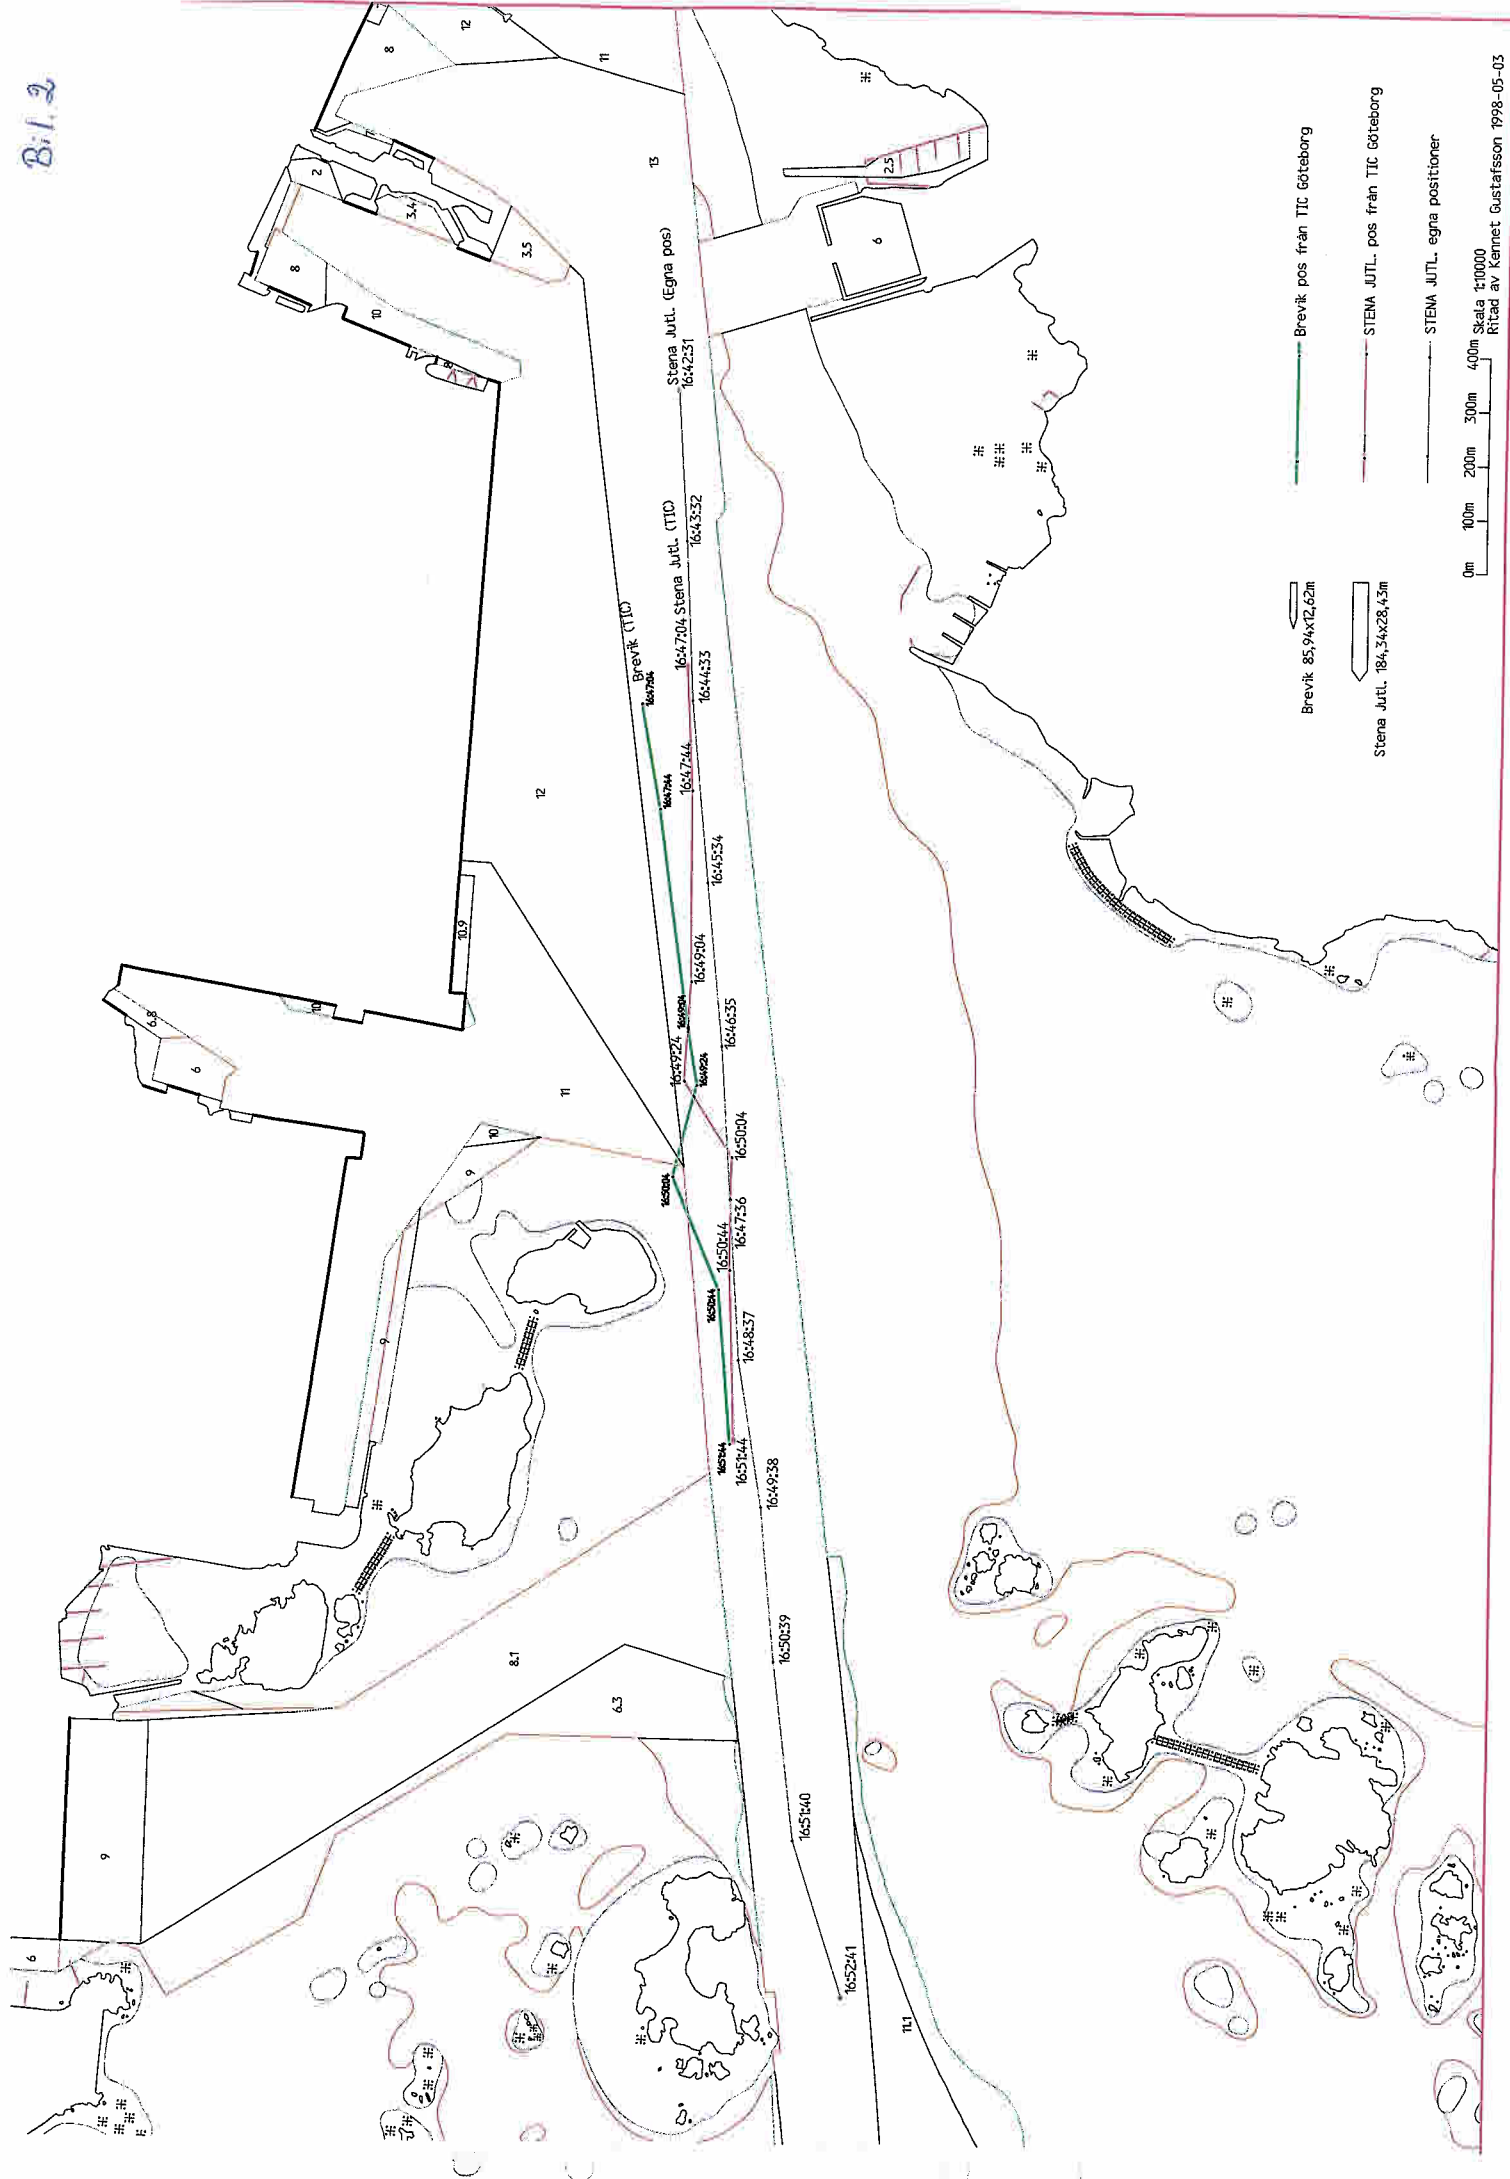
Vid tidsangivelsen 16:49:24 kan man misstänka att radarn har förväxlat de båda fartygen, varför jag även tillverkat en plott med omkastade fartyg vid denna tidsangivelse.

Efter ovanstående transformationer har positionerna plottats tillsammans med digitaliserad kartinformation från svenskt sjökort 9312. Inlagda fartygssymboler är skalenliga samt vridna enligt de angivna kurserna i utskriften från TIC Göteborg.

Efter rådfrågning per telefon 1998-02-17 med TIC Göteborg har jag antagit att radarpositionen på M/S Stena Jutlandica är i fartygets "tyngdpunkt" medan M/S Breviks antas vara runt dess skorsten i aktern.

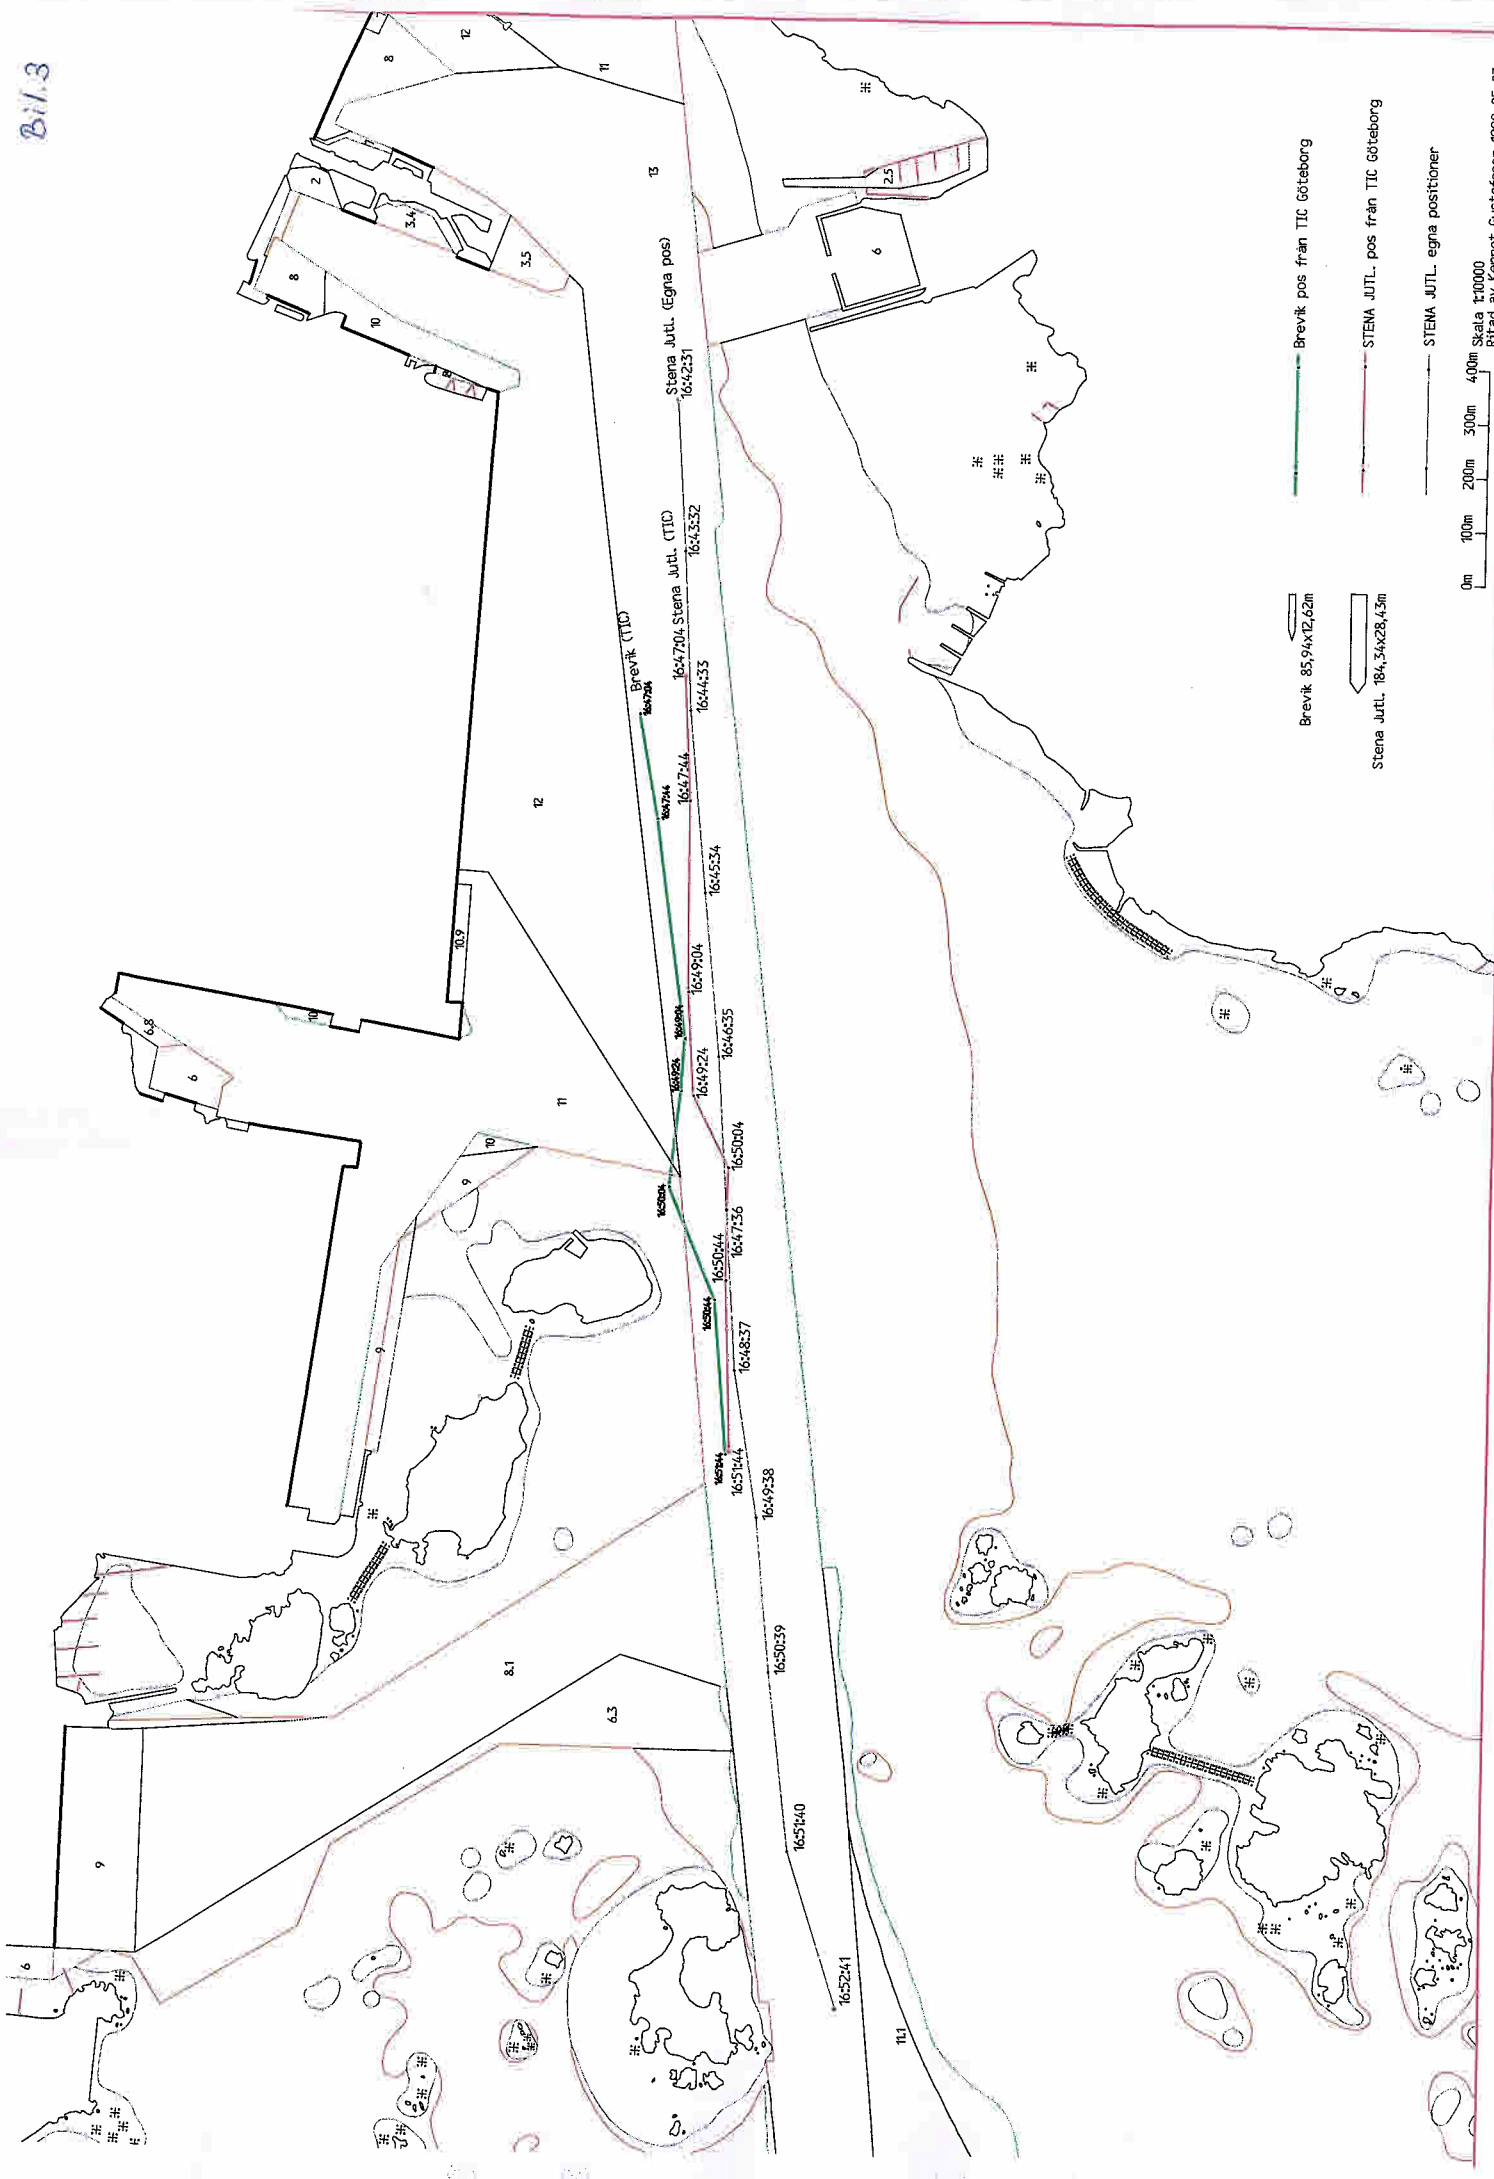
Både TIC-ens och SJ's egen plot visar att fartygets kurslinje under hela utvecklingssekvensen närmar sig farledens mitt. I kollisionsögonblicket befinner sig SJ's styrbordssida rent av styrbord om farledens mittlinje. Man har på SJ's brygga således inte i tillräckligt hög grad uppmärksammat vindens påverkan.
